Windkraft-Standort: RM-34 Goldboden / Winterbach

Erosion / Abrieb von Rotorblättern

Windkraft-Standort: RM-34 Goldboden / Winterbach (Rems-Murr-Kreis)

3 Windkraftanlagen Nordex N131 3.3 MW

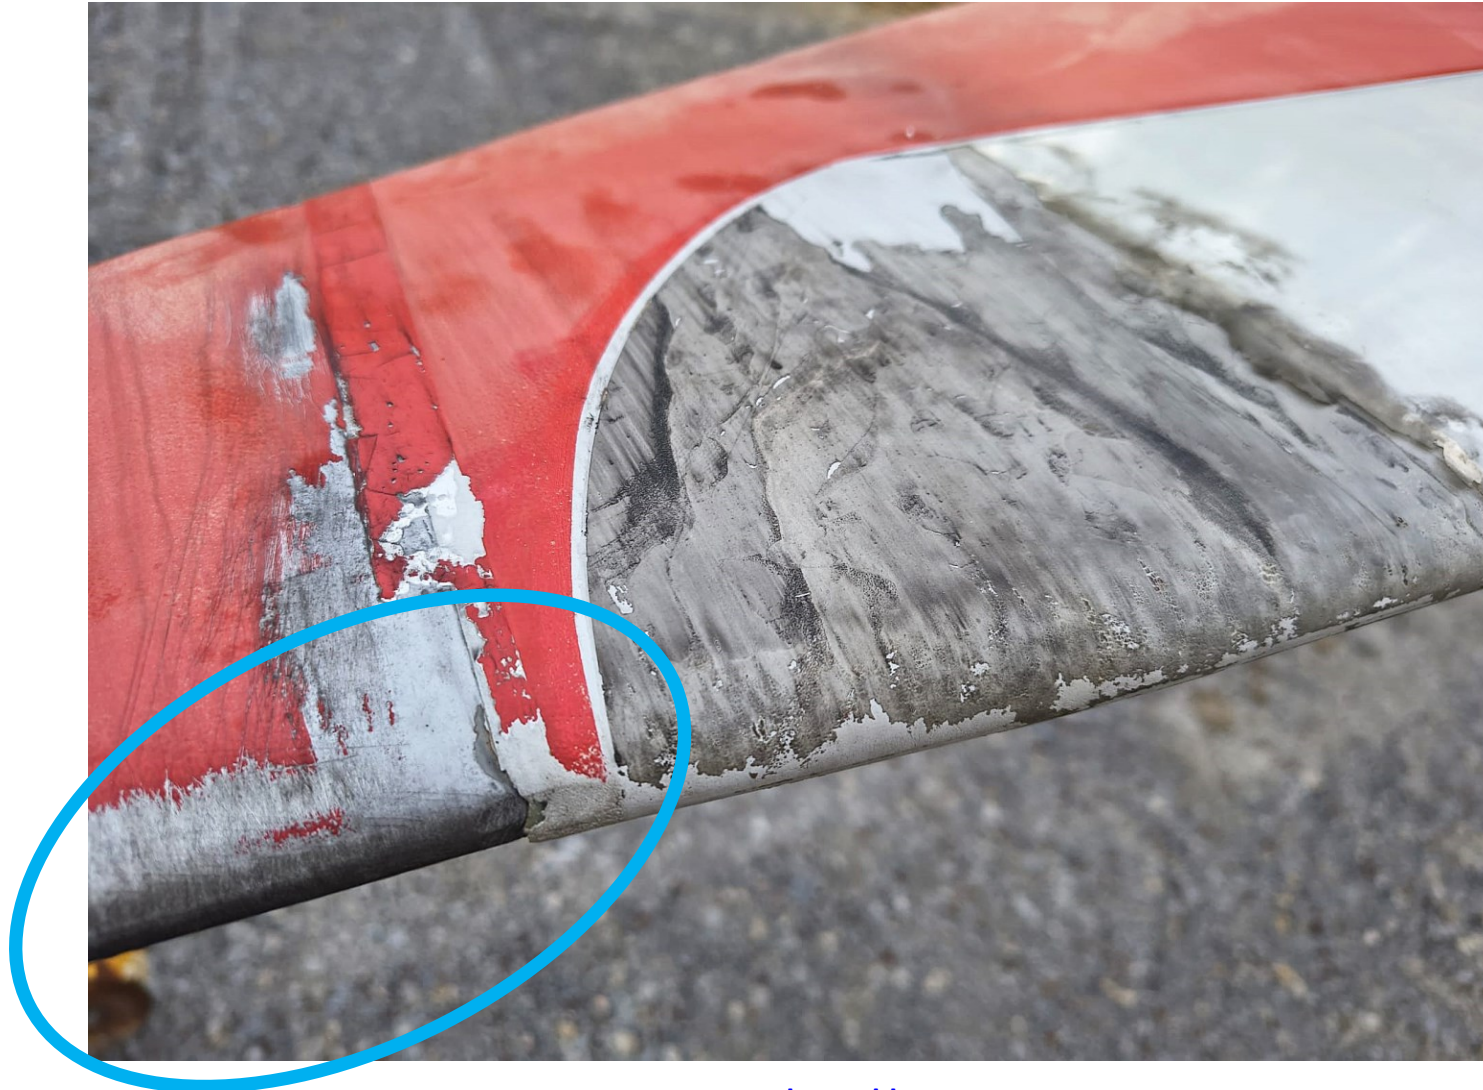
Windkraft-Standort: RM-34 Goldboden / Winterbach
Erosion / Abrieb – Rotorblatt A

Schutzbeschichtung fehlt komplett,
Faserverbundwerkstoff liegt frei

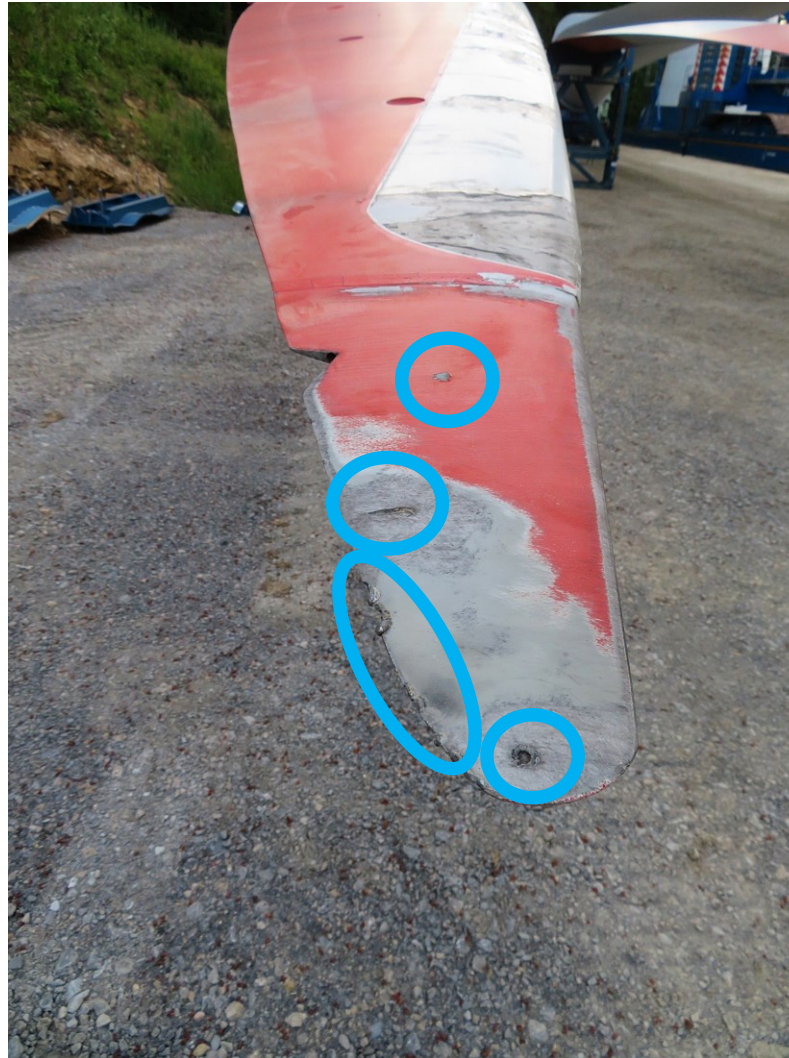
Erosion / Abrieb – Rotorblatt A

Krater in der Oberfläche
wahrscheinlich durch Blitzeinschläge

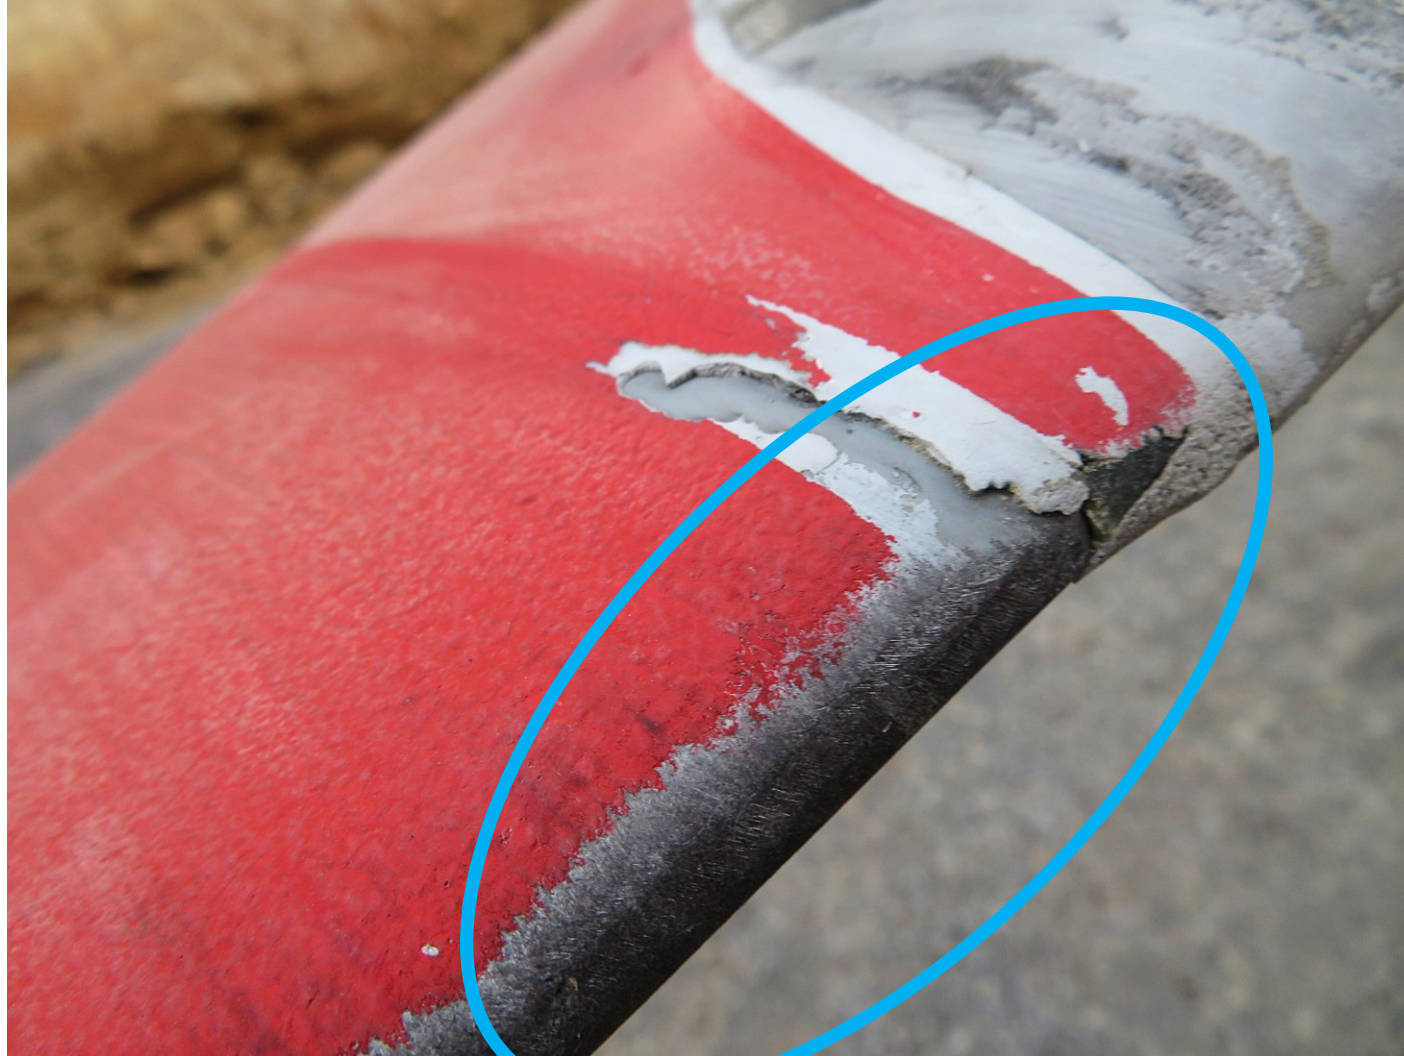
Windkraft-Standort: RM-34 Goldboden / Winterbach
Erosion / Abrieb – Rotorblatt B

Schutzbeschichtung fehlt komplett,
Faserverbundwerkstoff liegt frei

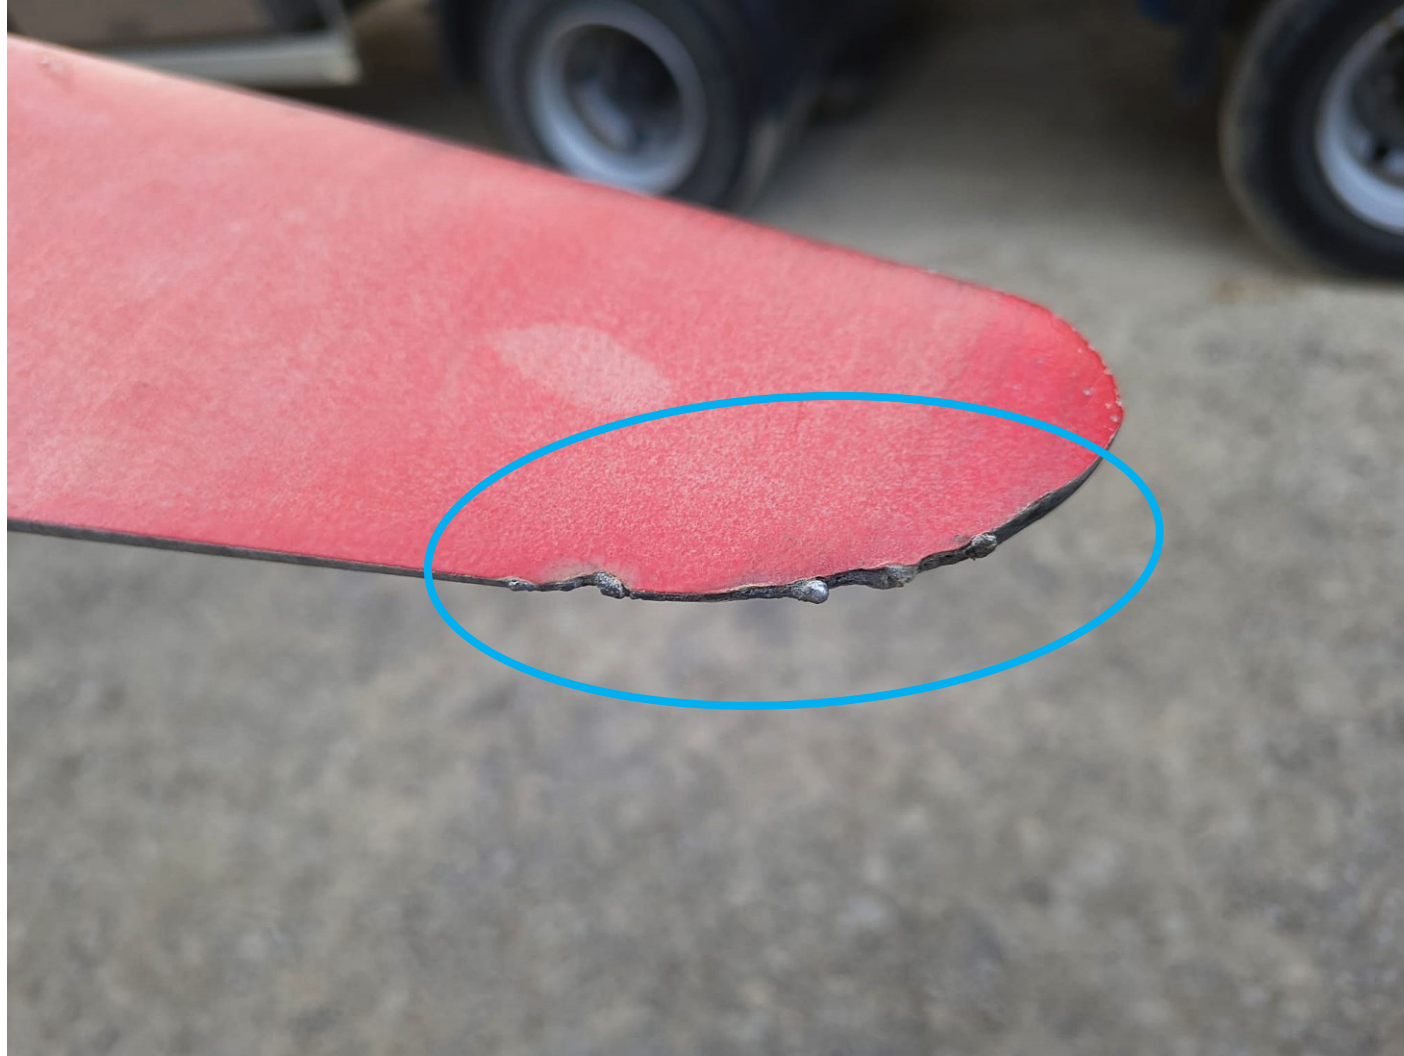
Windkraft-Standort: RM-34 Goldboden / Winterbach
Erosion / Abrieb – Rotorblatt B

Krater in der Oberfläche
wahrscheinlich
durch Blitzeinschläge

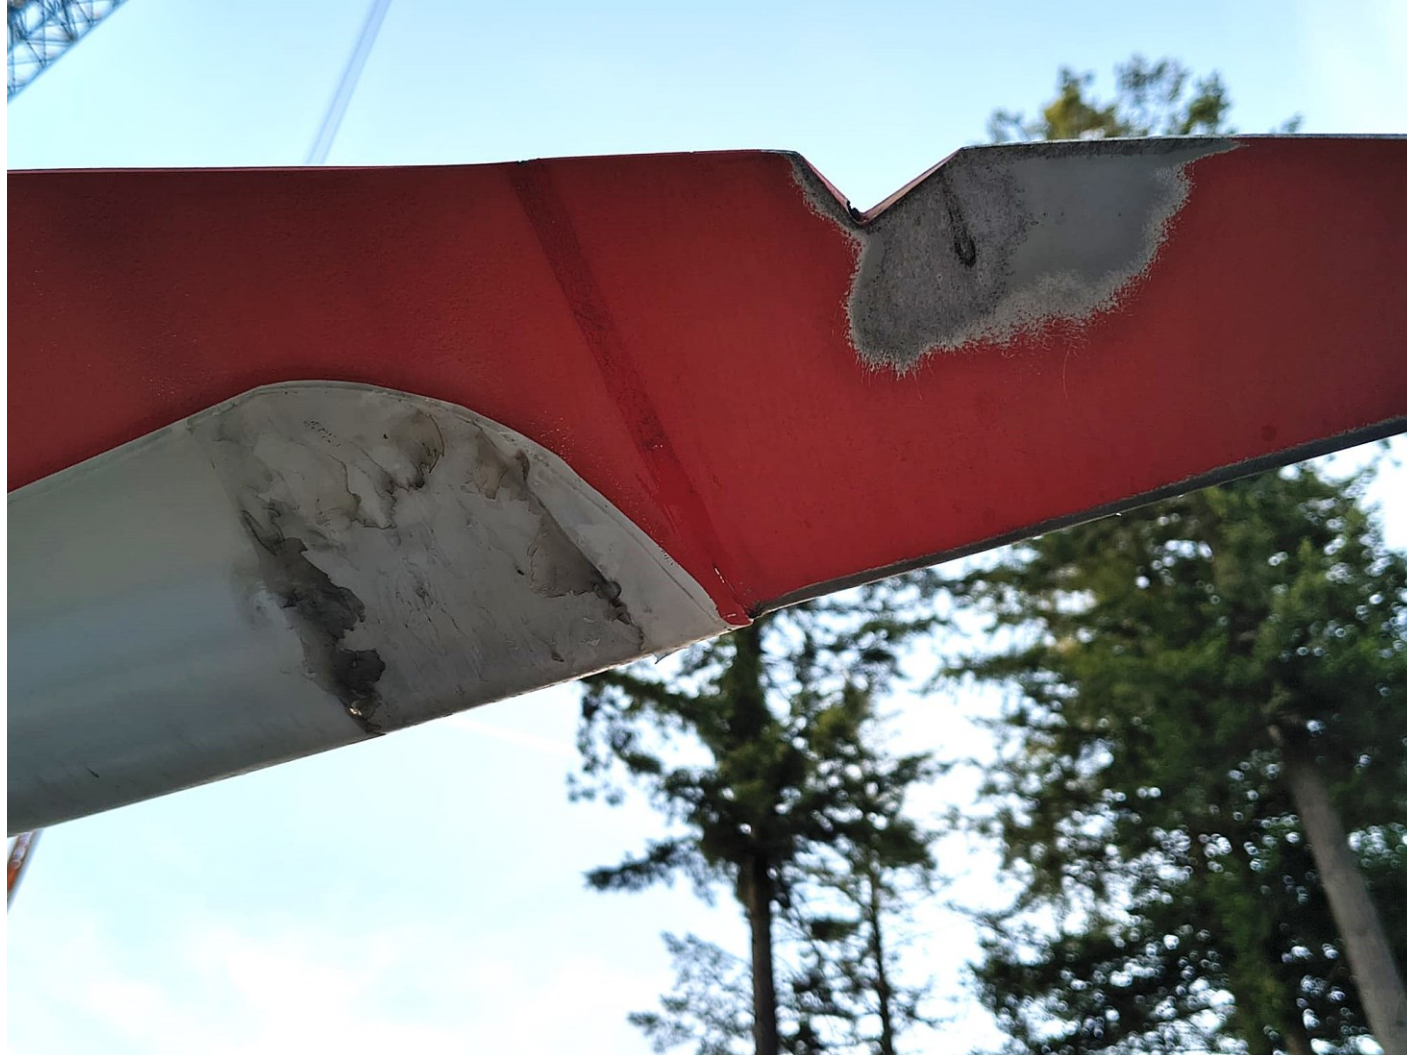
Windkraft-Standort: RM-34 Goldboden / Winterbach
Erosion / Abrieb – Rotorblatt C

nur von unten einsehbar
